LE SITE DE L'ABBAYE DE MARMOUTIER (TOURS, INDRE-ET-LOIRE)

Rapport 2010

Sous la direction d'Elisabeth Lorans

**Université de Tours -CNRS
CITERES, UMR 6173
Laboratoire Archéologie et Territoires
Novembre 2010**

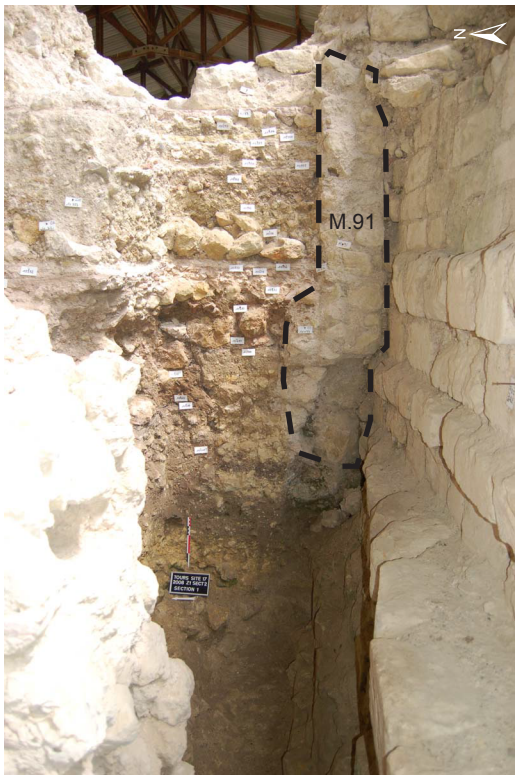
d. Le mur M.91 en secteur 2 possédant les mêmes caractéristiques que M.22.

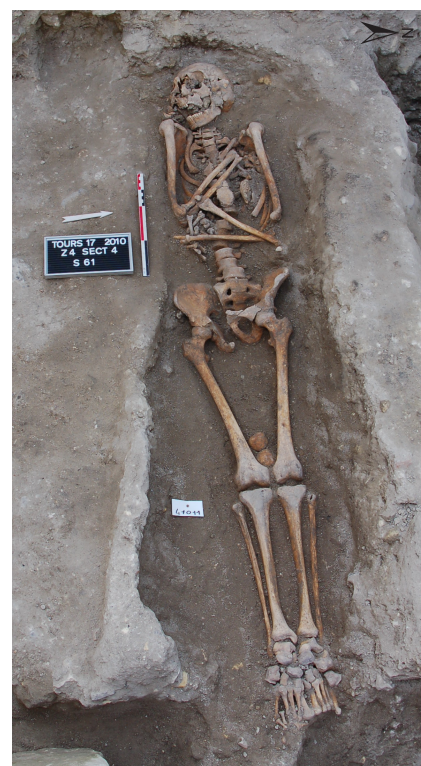
Vue générale de S. 61

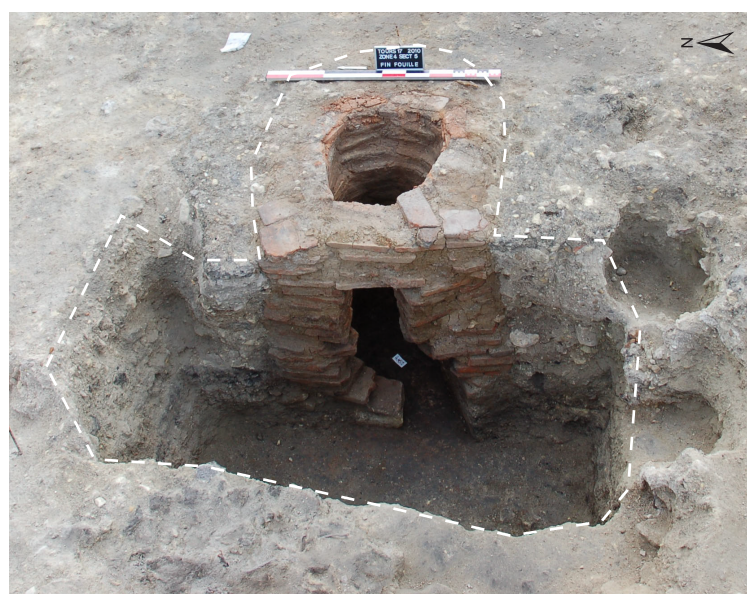
a. Le four 1181 et la fosse d'implantation F.1192 vus de l'ouest (fin de fouille 2010).

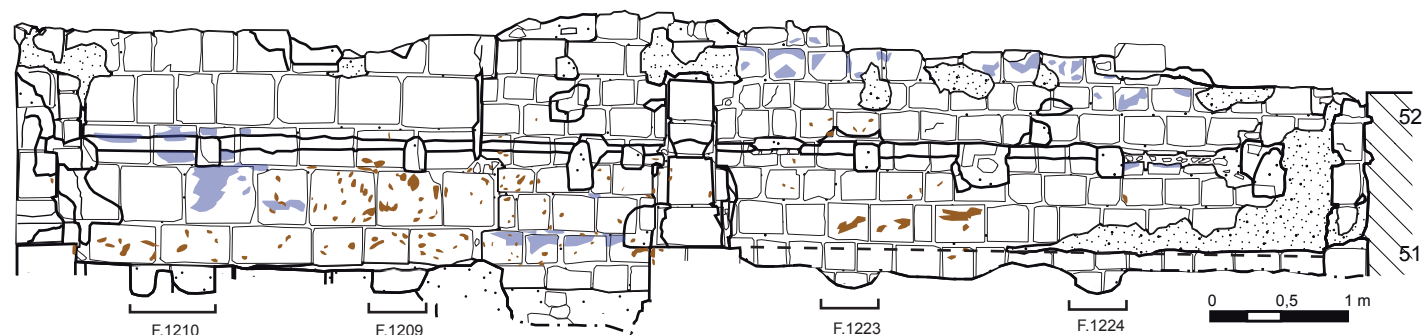
Relevé du mur 1014 : localisation des traces de fer et de suie (résultant de l'activité de forge (Agr.705)).
